# سَدُّ المَوْصِلِ

## القِصَّةُ الكَامِلَةُ

دِرَاسَةٌ عِلْمِيَّةٌ فَنِّيَّةٌ تَحْلِيلِيَّةٌ لِأَخْطَرِ سَدِّ فِي الْعَالَمِ

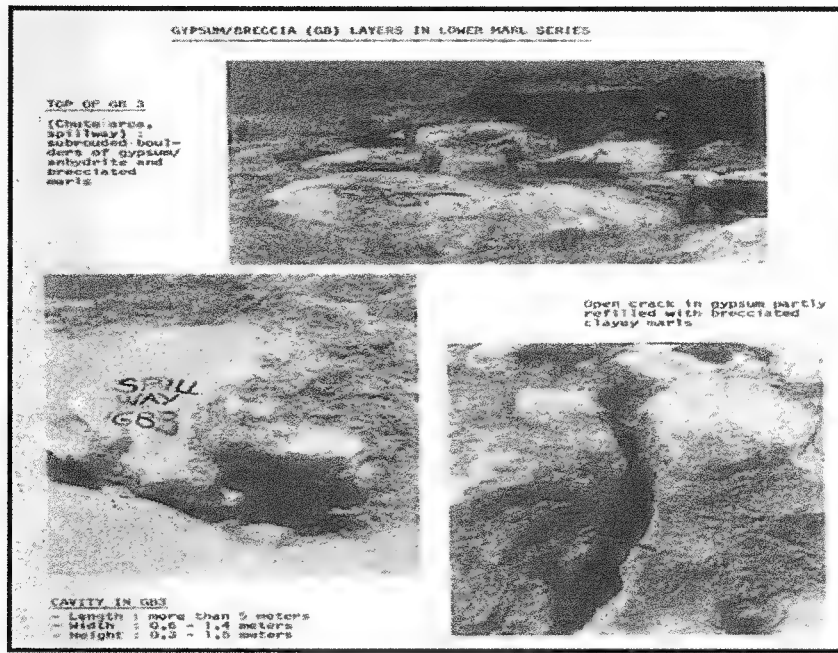
إن الشكل (15) التالي يبين صور الطبقة، حيث يلاحظ أنها مكونة من كتل كبيرة من صخور الجبس الشديد التكهف والتشقق، وتكون هذه الكتل مدوّرة الأشكال ويتخللها شقوقاً عميقة مملوءة بالمواد الطينية المكوّنة من الطفل المتفتت ذي الألوان الحمراء والخضراء، وتكون هذه الطبقة في بعض المواقع الأخرى مكوّنة من الطفل المتفتت بشكل كامل حيث إن الجبس/أنهايدرايت قد اختفى بأكمله من حدة عملية الذوبان.

شكل 15: منظر لطبقة من (GB3) ظهرت في حفريات أجزاء من منشأ المسيل

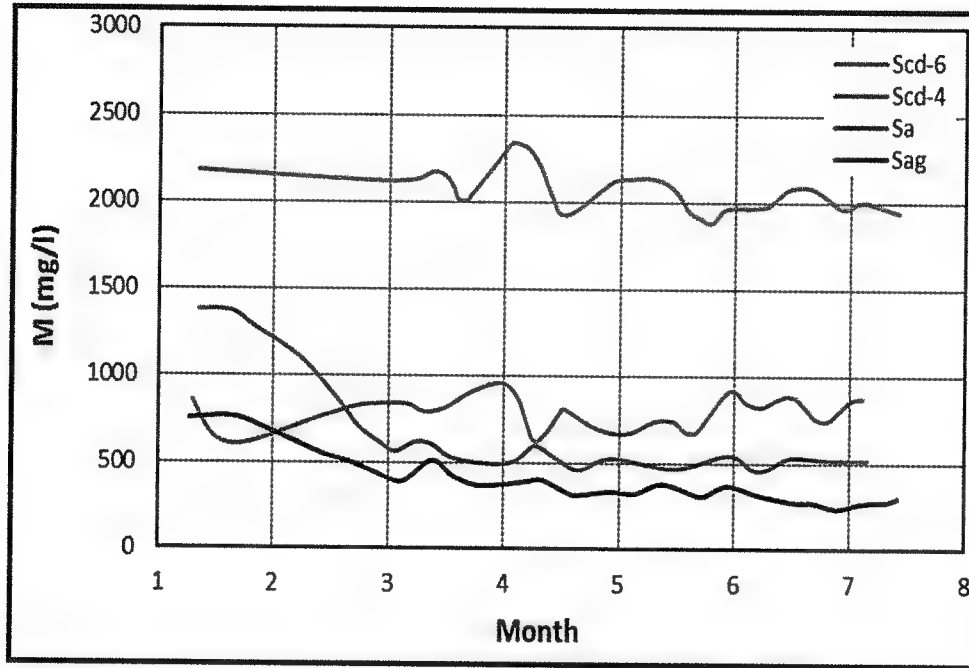
بقي أن نذكر مدى تأثير كل هذه العوامل على الذوبان في الأسس، فقد أشار البحث إلى الاستدلال على حالة وكمية الذوبان في الأسس من خلال ملاحظة الفرق في تركيز الأملاح المذابة في النماذج الملتقطة من مياه الرش ومقارنتها مع تركيز الأملاح في مياه الخزان الذي بلغ معدله بحدود (250) ملغم/لتر. ويبين الشكل (7) تراكيز الأملاح في مياه الرش وتغيرها خلال المدة التي غطاها البحث.

شكل 7: تطور حالة الذوبان في أسس السد

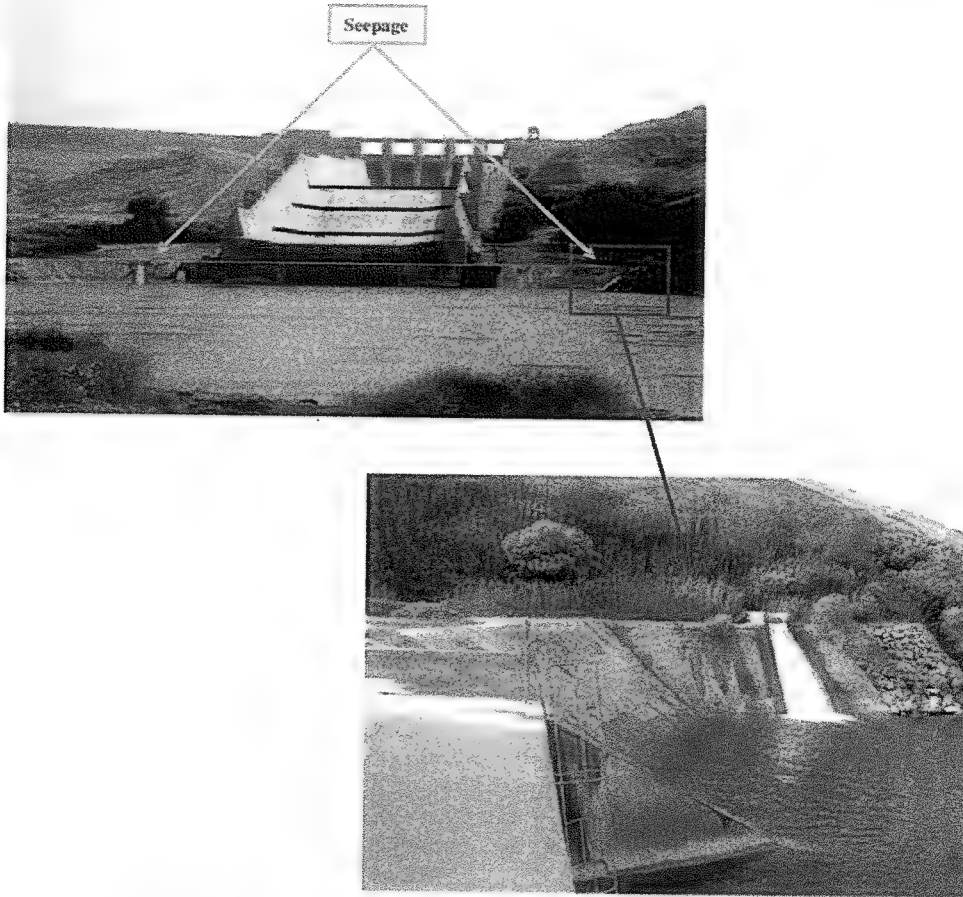
وفي الشكل (8) صور للرشح من يسار المسيل (النقطة 3) ومن يمينه (النقطة 1) ويتم القياس بواسطة هدارين منصوبين على القناتين المجمعتين، وقد التقطت الصورة في سنة (2003).

شكل 8: الرشح من النقطة (3) والنقطة (1) على جانبي منشأ المذب للمسيل الرئيسي

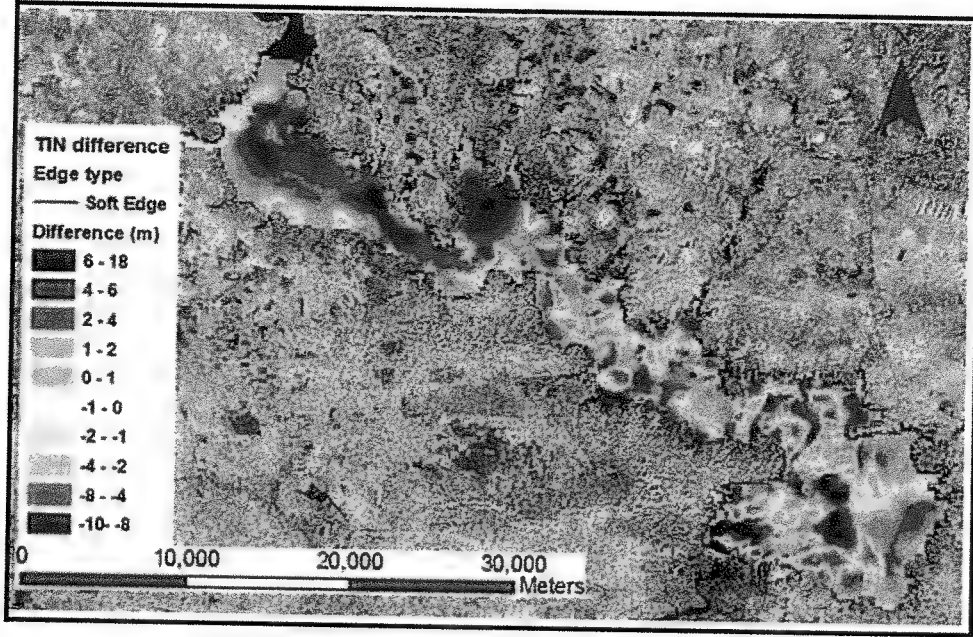
ويمكننا القول هنا، بأن أخطر تلك السيناريوهات هي تلك المرتبطة بحالة الأسس وإمكانية حصول ذوبان مستمر وخسفات أرضية تحت قاعدة السد أو بالقرب منه. وعلى هذا الأساس فإن من الخطورة أيضًا حدوث خسفات أرضية في قعر الخزان أمام السد نفسه كما في الشكل (9)، أو حدوث مثل هذه الخسفات في قعر النهر بجوار جسم السد في المؤخر، حيث قد تمتد الحالة إلى قاعدة السد نفسه.

شكل 9: الخسفات الأرضية في خزان سد الموصل

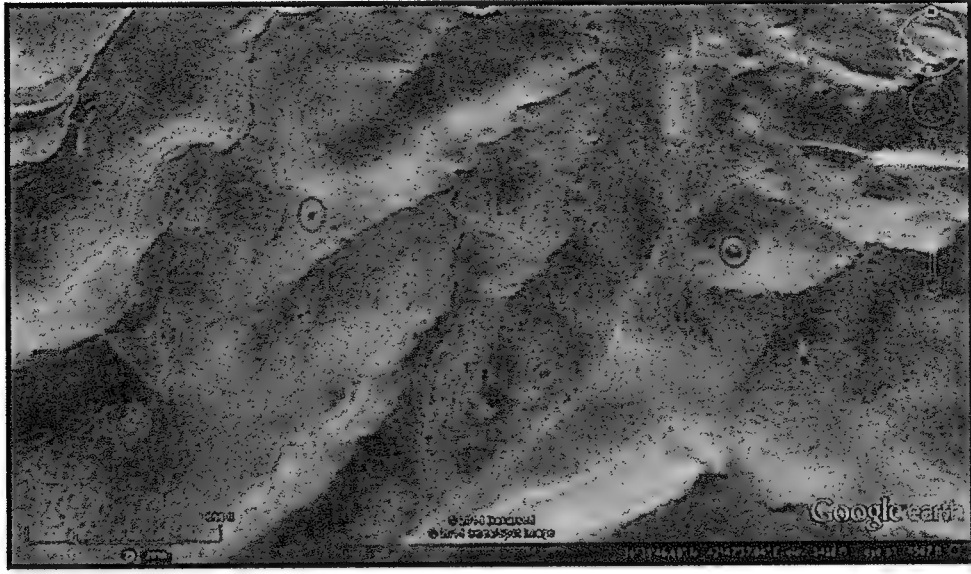
شكل 12: الدوائر الحمراء تؤشر إلى خسفات أرضية في الجانب الأيمن من خزان سد الموصل. الصورة مأخوذة من موقع (Google Earth) [18]

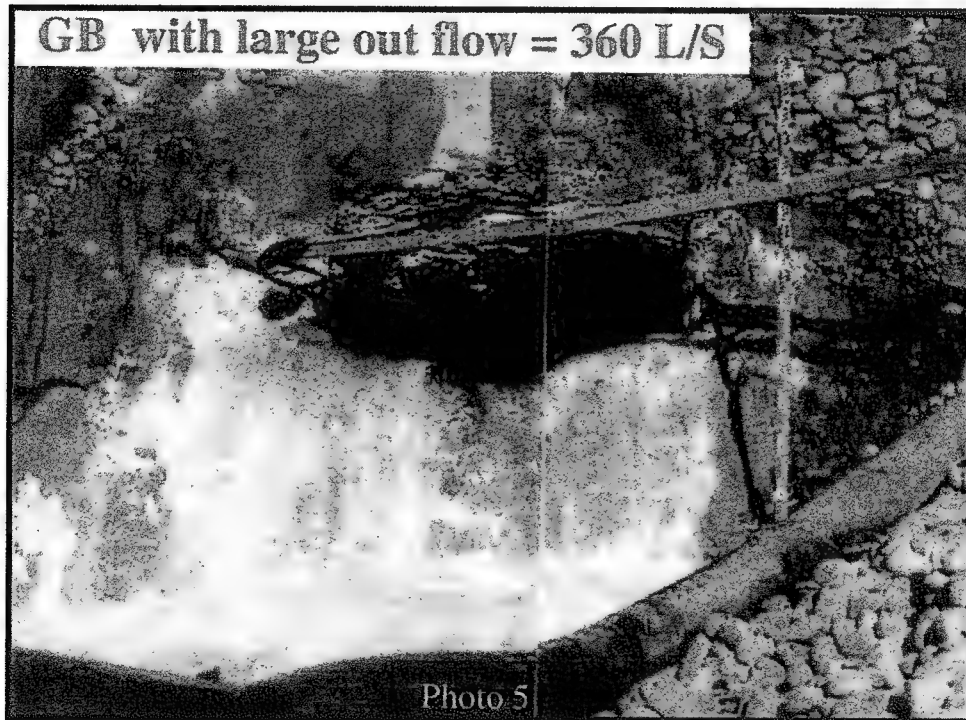
شكل 18: تدفق مياه الرشع من إحدى أكبر العيون التي ظهرت عند حفر نفق مياه مشروع الخزن والضخ

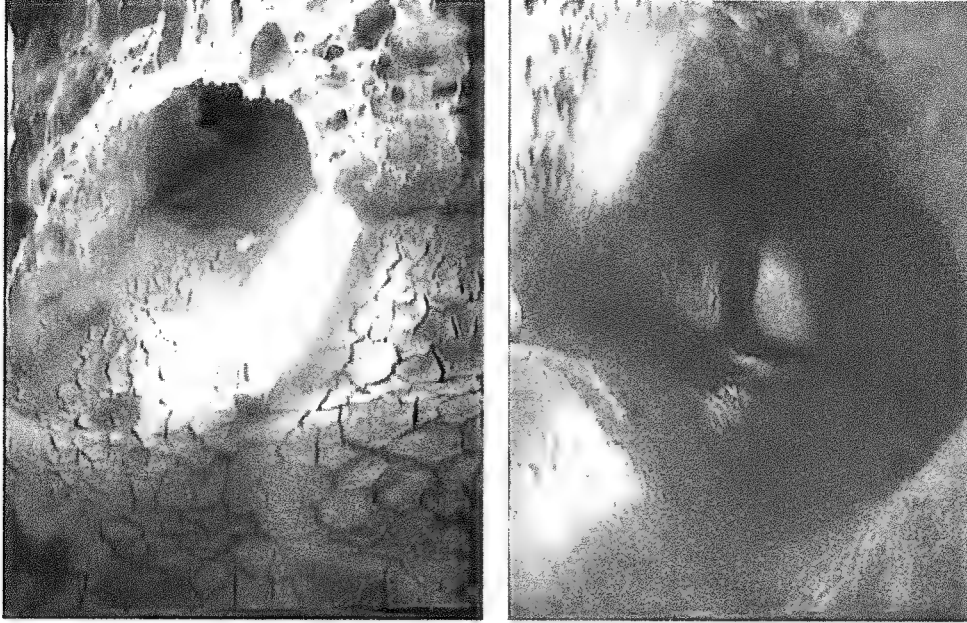
شكل 20: النفق الذائب في الضفة اليمنى قرب الكتف الأيمن للسد

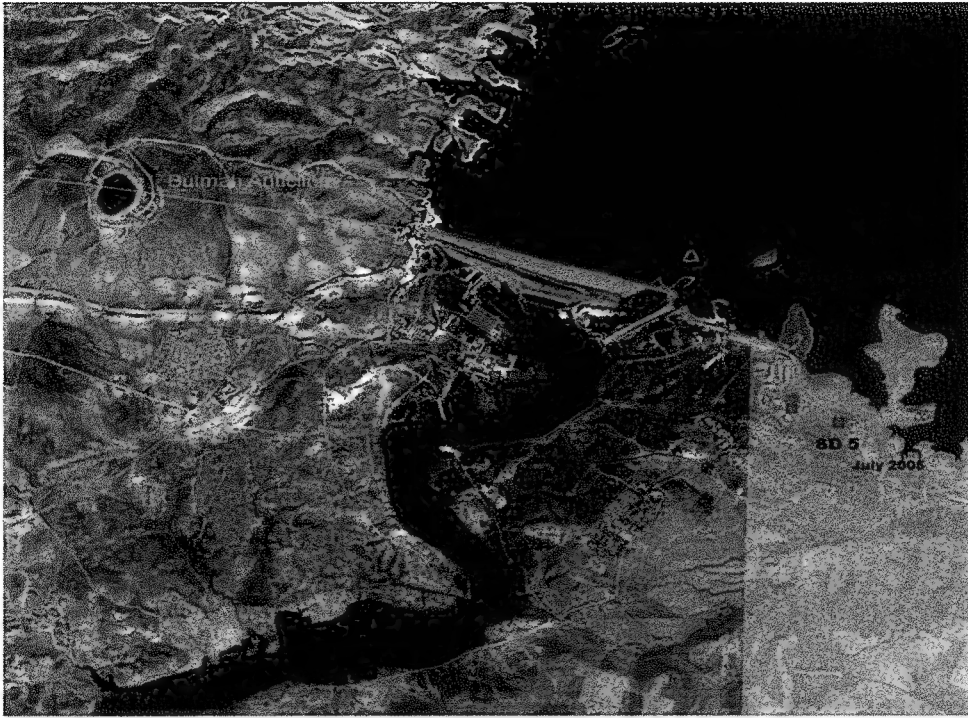
شكل 22: موقع الخسفة (SD5) إلى الشرق من السد الثانوي وتظهر في الصورة الخسفات الأخرى كافة (باللون الاحمر)

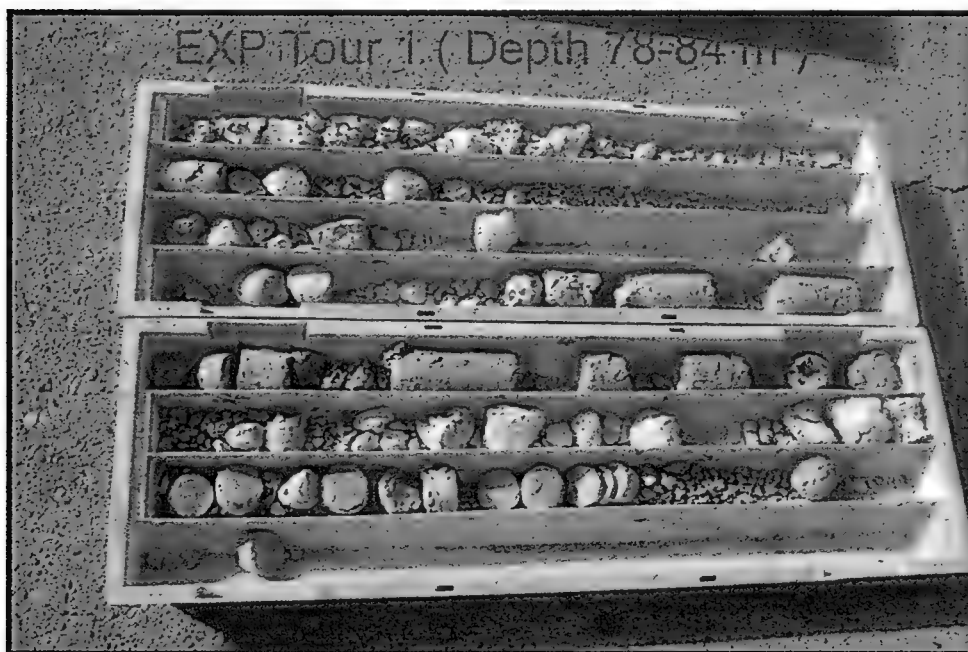
شكل 23: نماذج من اللباب المستخرج من ثقب التحري قرب الخسفة الأرضية (SD5) [23]
